Vattenskador

Vattenskador kostar lika mycket som brand- och inbrottsskador tillsammans

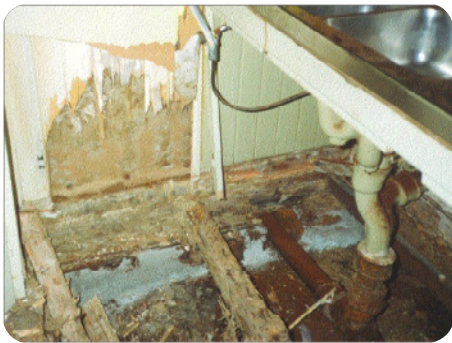
Foto: SP

Korrosion och frysning är de vanligaste orsakerna till att ledningssystem går sönder. Vid frysskador strömmar oftast stora mängder vatten ut och resulterar i omfattande skador och kostsamma reparationer. De detaljer som är känsligast är rör, kopplingar och fogar.

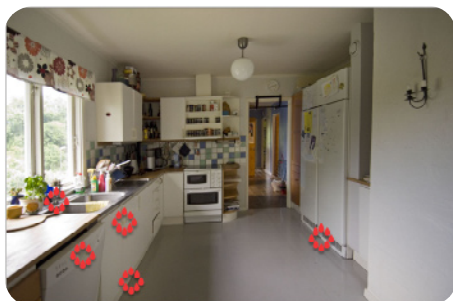
Foto: Per Westergård

- Vitvaror som läcker vatten är inte ovanligt.
- Diskmaskinen är den utrustning som orsakar flest läckage i kök.
- I övervägande del är det felande anslutnings-slangar som ger den största skadekostnaden. Det är därför viktigt att anslutningarna av diskmaskinen sker på ett ordentligt sätt.
- Rörskopplingar och klämringar måste vara ordentligt anslutna och vattenlåsen väl fungerande.
- Vattentäta golv under diskbänk och vitvaror med uppvik på väggen rekommenderas. Ibland kan vattentäta skåpsinklädnader eller underlägg vara ett alternativ.
- I kök bör man undvika rörgenomföringar – om sådana förekommer bör de tätas noga med stosar.

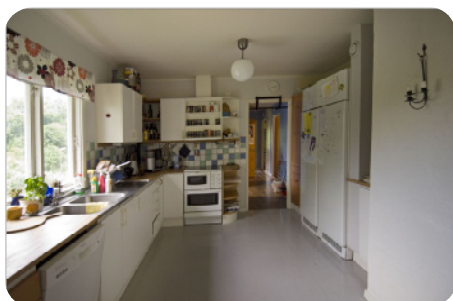
Foto: Per Westergård

- Vattentäta golv under diskbänk och vitvaror med uppvik på väggen rekommenderas. Ibland kan vattentäta skåpsinklädnader eller underlägg vara ett

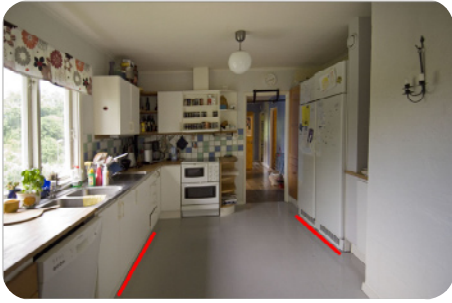
Foto: Per Westergård

I de fall man inte kan undvika rör genomföringar i kök bör man täta dem noga med stosas.

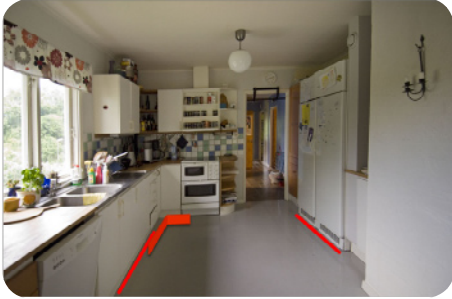
Foto: Per Westergård

- Genom att ha lösa socklar och skåpbottnar underlättas inspektion.

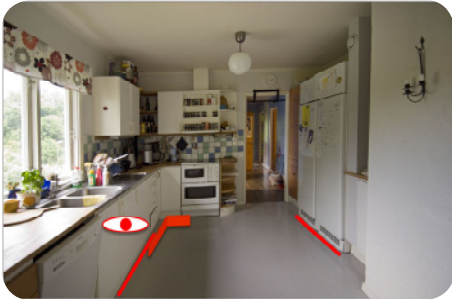
Foto: Per Westergård

- Se också till att det finns gott om utrymme under och vid diskbänken för att underlätta inspektion.

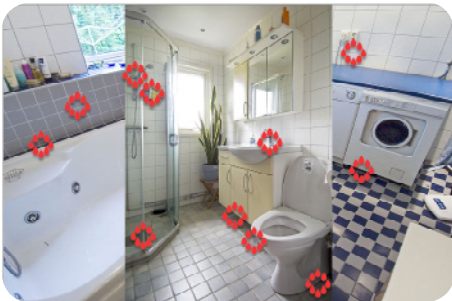
Foto: Per Westergård

- I badrum finns alltid risken att ytskikten inte är täta nog för den fuktbelastning som badrummet utsätts för. Detta ger snabbt skador som skulle kunna undvikas om underlaget var rätt preparerat.
- Den höga fuktproduktionen i våtrum kräver att ventilationen i badrum är effektiv – ofta är detta inte fallet. Skador orsakade av kondens räknas inte som försäkringsskada.
- Otätheter vid infästningar och golvbrunnar är mycket ofta orsaker till att det blir fuktskador i våtrum.
- Skarvsläpp och otäta genomföringar i golv är ytterligare orsaker till skador. Undvik detta i möjligaste mån.
- Det är mycket viktigt att arbetet utförs väl. Särskilt viktigt är att se till att membrantätningarna runt golvbrunnar blir korrekt utförda.
- Att ha dolda rör är besvärligt då det uppstår läckage – synliga rördragningar vore att föredra så att man snabbt kan spåra läckagen.
